地下鉄七隈線延伸工事における
道路陥没箇所今後の工事の進め方について

平成29年12月
福岡市交通局

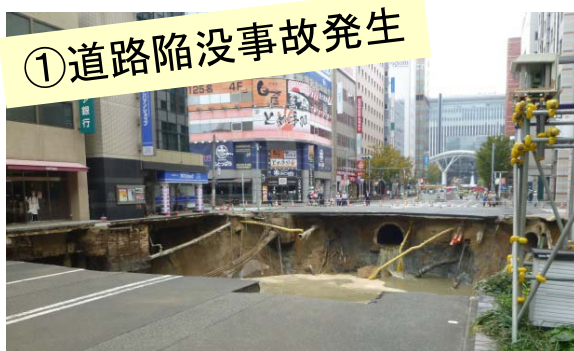
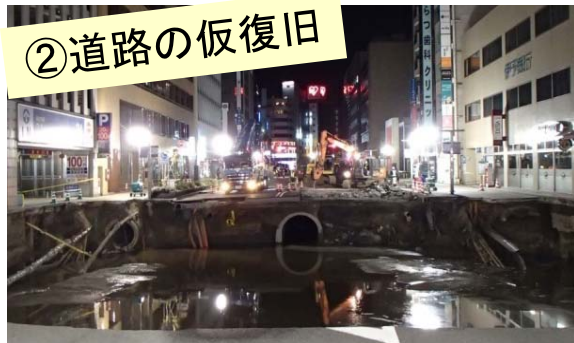
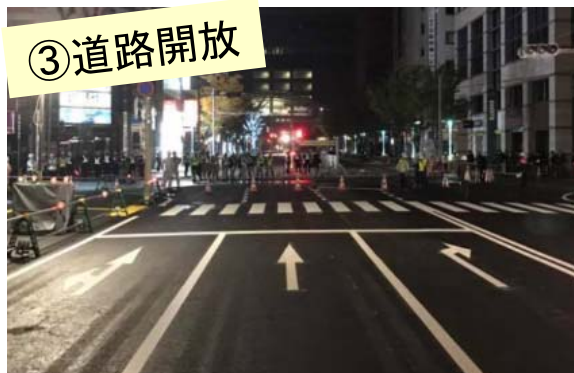
陥没事故後の道路仮復旧

①H28年11月8日：道路陥没事故発生

H28年11月26日：路面沈下
(平均38mm,最大70mm)

②道路の仮復旧

- 流動化処理土による埋戻し
- ライフライン仮復旧
- 砕石埋戻し, アスファルト舗装

③H28年11月15日：道路開放

H28年12月2日：トンネル上部の緩い砂層の
地盤補強のための薬液注入開始

H28年12月28日：地盤補強のための薬液注入終了

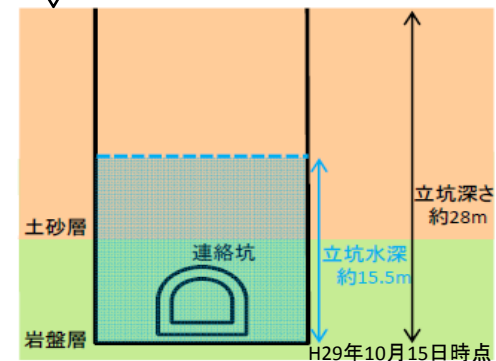
道路高さ 〔立坑断面図〕

- トンネル坑内(掘削済みの本坑, 連絡坑, 立坑)は、約20,000m³※の地下水で満たされています。

陥没箇所やトンネル坑内の状況を把握するために、道路仮復旧以降、地下水位や道路面の高さについて、24時間体制でモニタリングを実施しておりますが、異常は見られず安定した状況です。今後も継続して状況の変化を注視していきます。

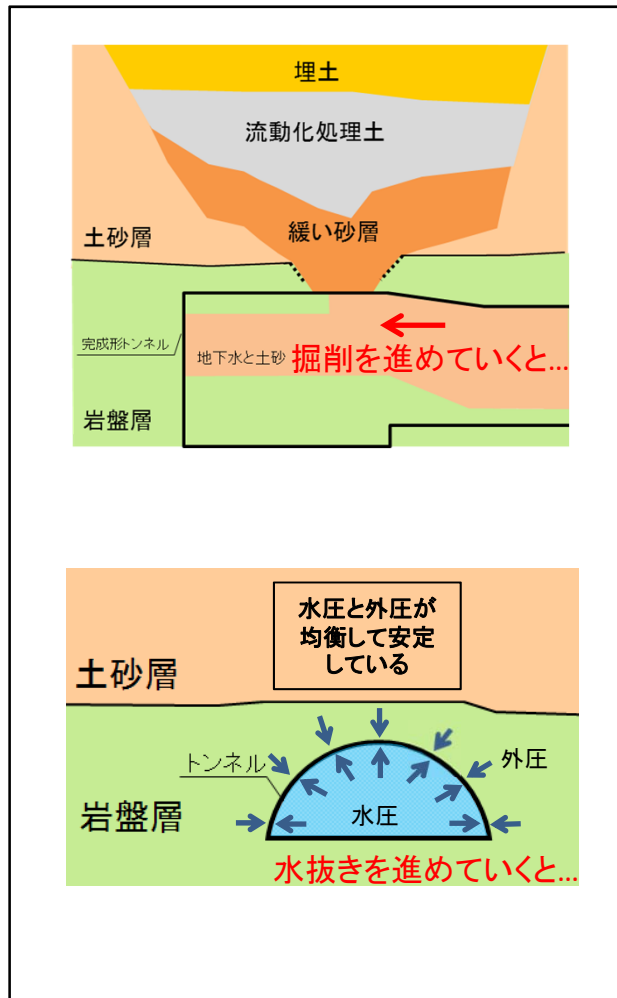
《現状》

以下のリスクに対応するために、『**陥没範囲への地下水流入防止**』、『**地盤の強度向上**』を目的として、「地盤改良」を行います。
