福岡都市高速鉄道 3 号線
(天神南～博多間)

環境影響評価
事後調査報告書
(最終報告)

令和 6 年 3 月

福 岡 市

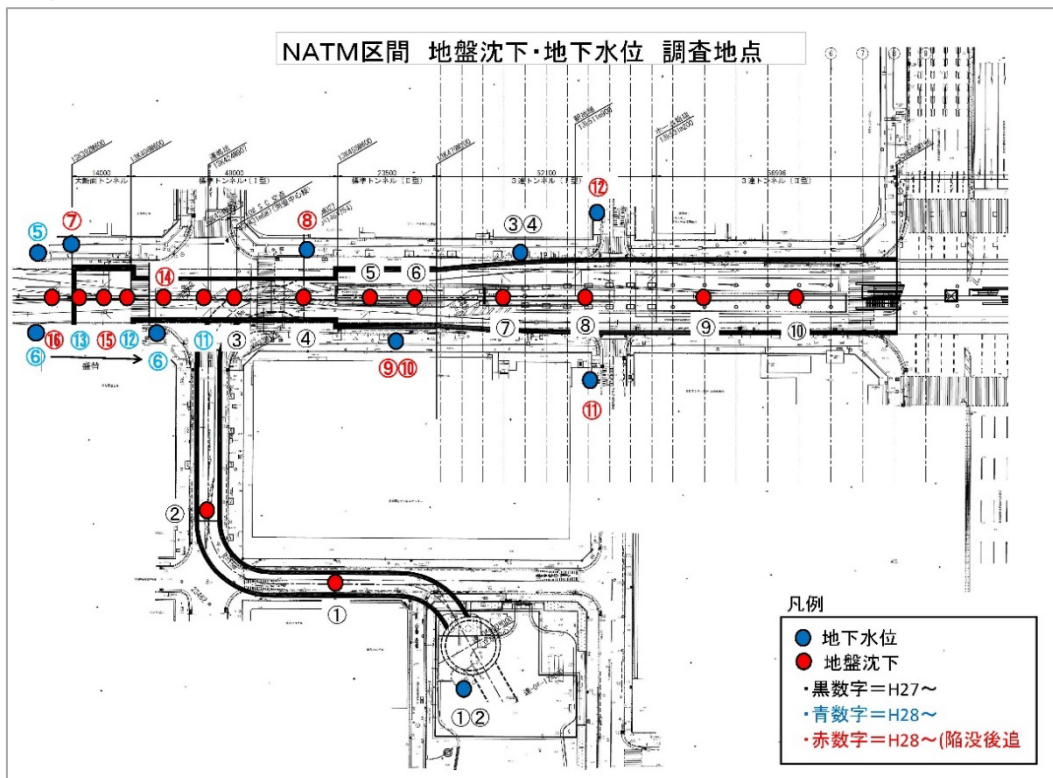
図 7-4

- ※赤数字は、陥没事故等を受けて追加した調査地点。
- ※地点⑦～⑫（地下水位）は平成 29 年度から計測開始しました。
- ※地点⑥（地下水位）は平成 30 年度に盛替えを実施しました。
- ※地点⑦（地下水位）は計測器故障により令和 2 年 2 月より未計測です。
- ※地点①、②（地盤沈下）は、工事影響範囲外となり平成 28 年 3 月に計測終了しました。
- ※地点④（地下水位）（岩盤部）は、工事の支障となるため令和 2 年 3 月に計測終了しました。
- ※地盤沈下については、令和 3 年 4 月に計測終了しました。
- ※地下水位については、令和 4 年 1 月に計測終了し、立坑部付近（1、2 地点）については令和 4 年 10 月に計測終了しました。

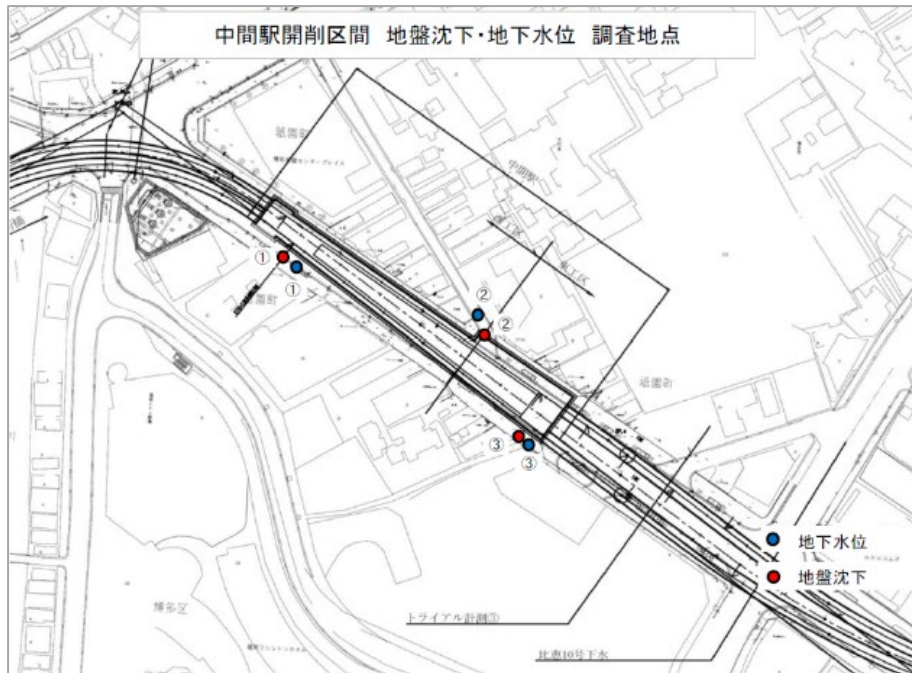
図 7-5

※地盤沈下については、令和2年9月に計測終了しました。
 ※地下水位については、①地点は令和2年9月に計測終了し、②、③地点は令和3年6月に計測終了。

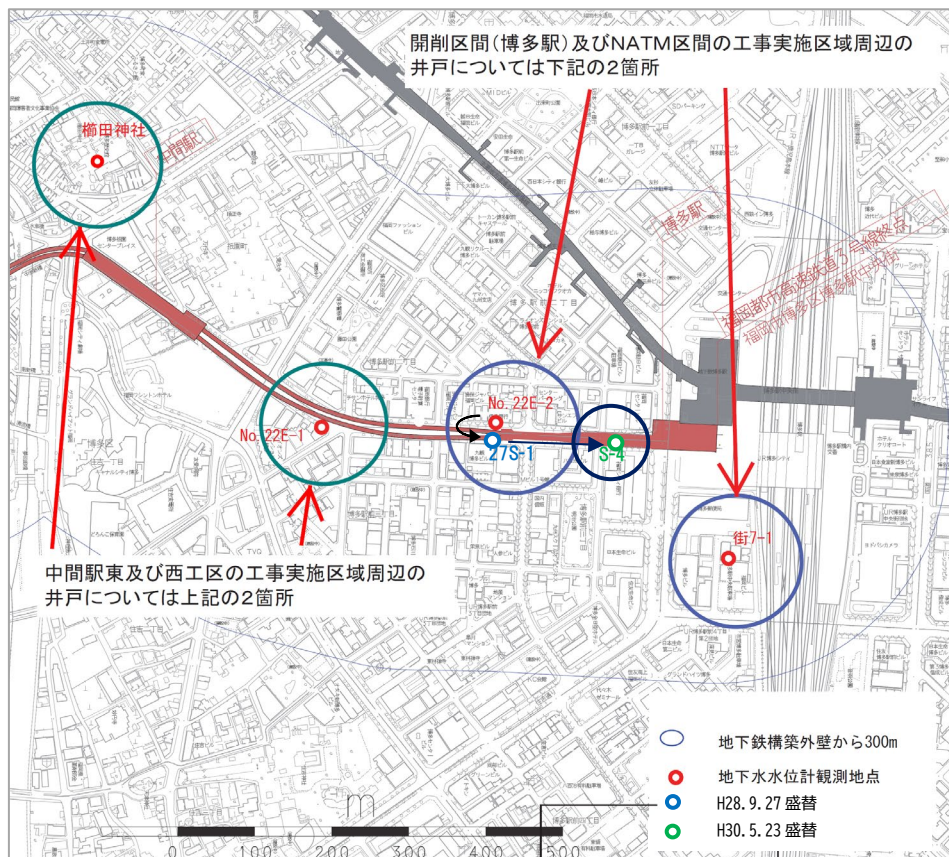
図 7-6

※No. 22E-2 は、平成 28 年 9 月と平成 30 年 5 月に工事の支障となるため盛り替えました。
 ※街 7-1 は井戸閉塞 (R1.5.7) のため計測を終了しました。
 ※S-4 は令和 4 年 1 月で計測を終了しました。
 ※榎田神社は令和 3 年 5 月で計測を終了し、No.22E-1 は令和 3 年 6 月で計測を終了しました。
