### 3. 再掘削工法について

平成29年 10月 4日(木)

福岡市交通局

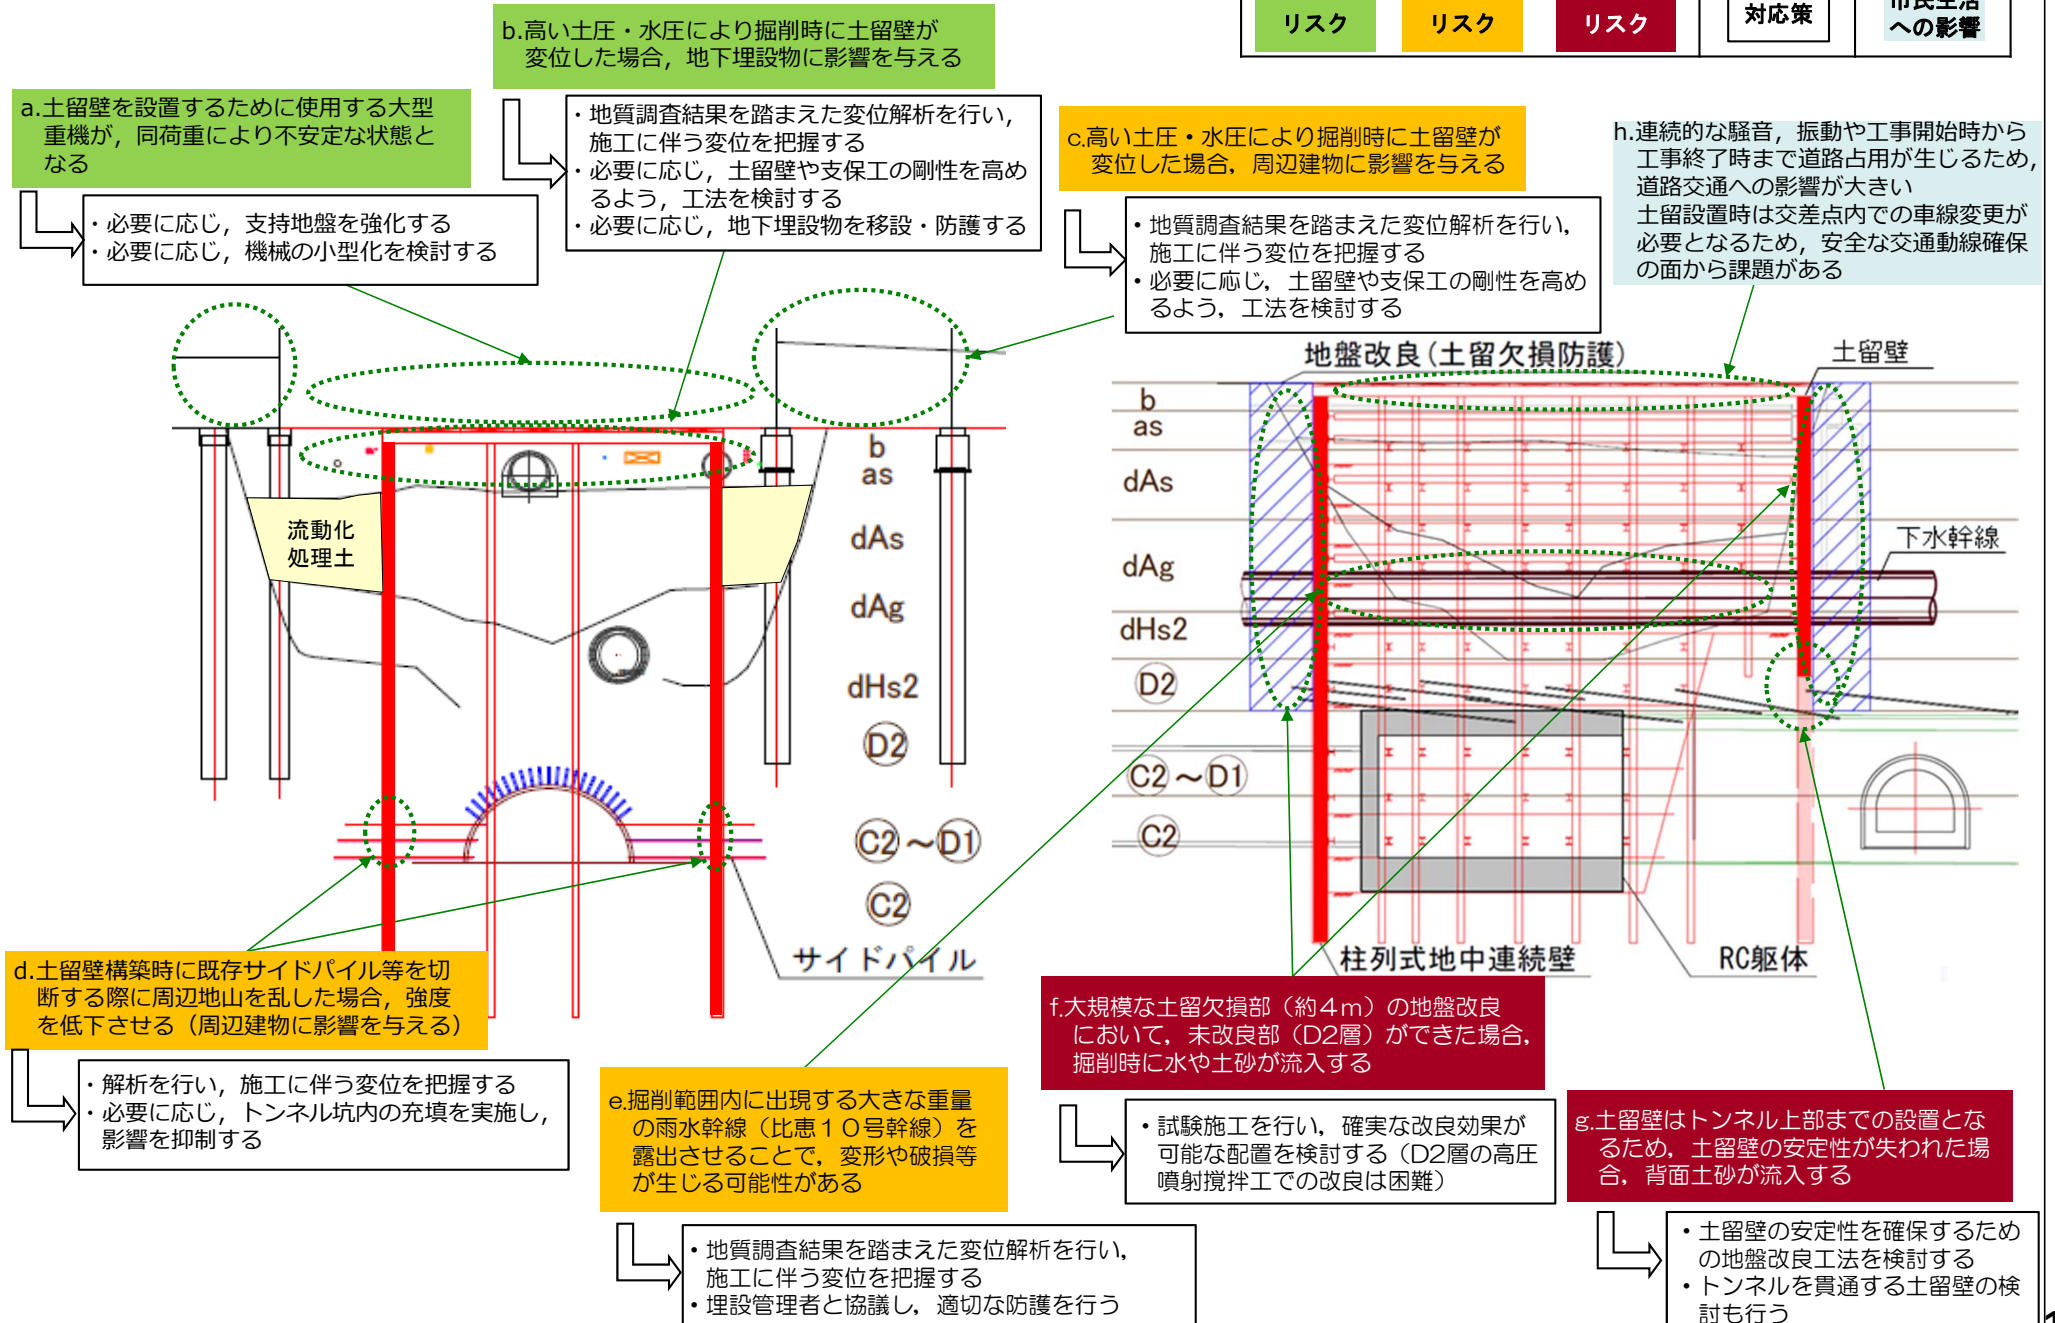
### 4) 開削工法（リスクとその対策）

開削工法におけるリスクとその対策について整理する  
（水抜き・土砂撤去時のリスクとその対策は別途整理する）
