5. 掘削計画について

1. 大断面トンネル再掘削計画……………P1
2. 3連トンネル左右坑掘削計画……………P4

福岡市交通局

1. 大断面トンネル再掘削計画

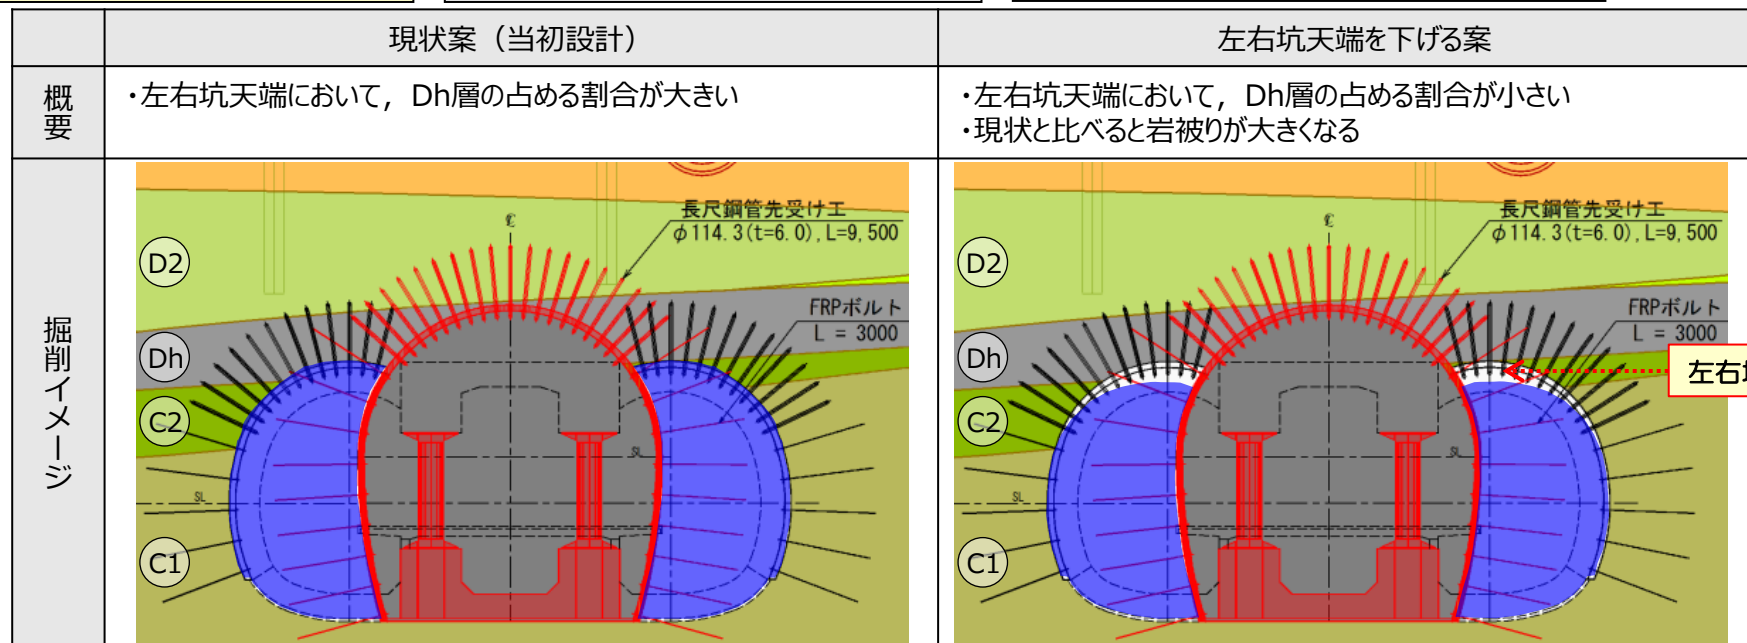
(4) 3連トンネル左右坑 断面形状

『炭質頁岩（Dh）は脆く崩れやすいため掘削範囲外となるようにしたい』

『断面全体を下に下げるのは，線形の制約上，不可能』

『可能な範囲でトンネル天端を下げる（柱があるため扁平率は問題とならない）』

左右坑天端を下げる

■ 掘削範囲
※補助工法は別途検討
（当初設計の補助工法を記載）
