1. 道路陥没部やトンネル坑内の現在の状況について

平成29年 11月 7日 (火)

福岡市交通局

1) 道路陥没部の状況【陥没後の時系列まとめ】

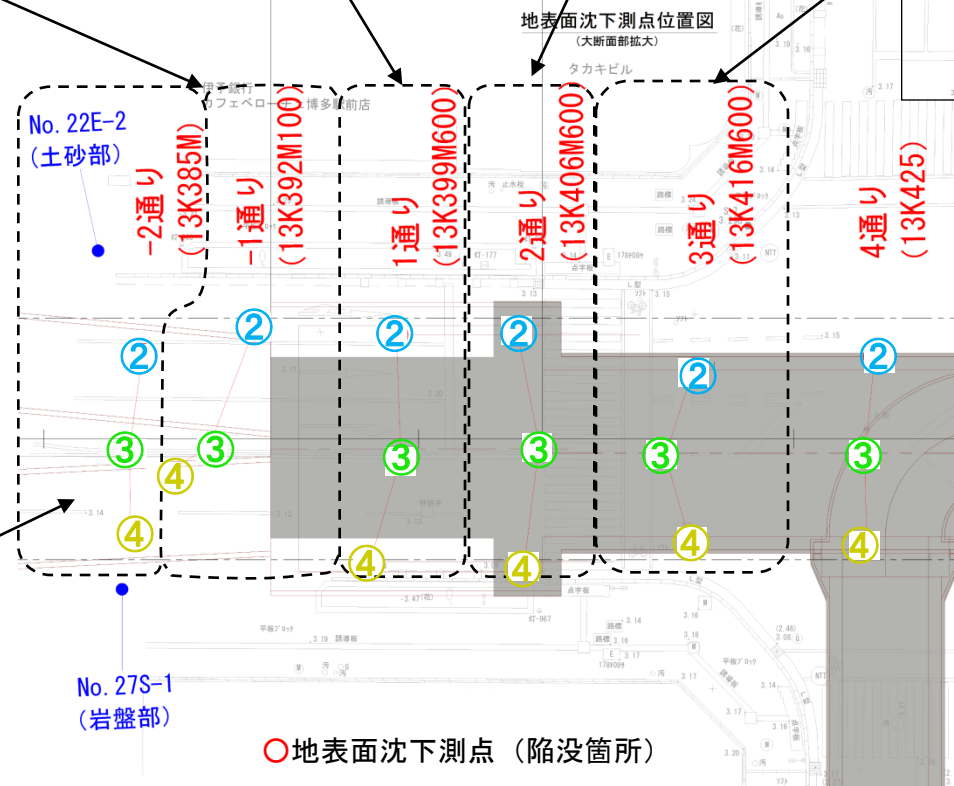
3) 計測状況【②地表面沈下（大断面部）】

大断面トンネル部の地表面沈下計測値は安定している。

※) 2016/12/6~12/28 緩い砂層への薬液注入実施 (Implementation of grout injection into soft sand layers from 2016/12/6 to 12/28)
