博多駅(仮称)工区 進捗状況

中間駅(仮称)東・西工区 進捗状況

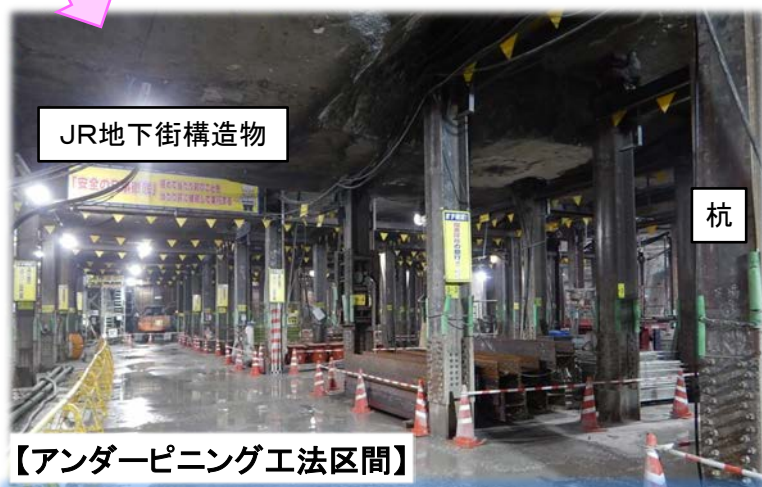
【アンダーピニング工法区間】
■JR地下街の下で、構造物を杭で支えながら、掘削工事を行っています。(H29.11月時点)

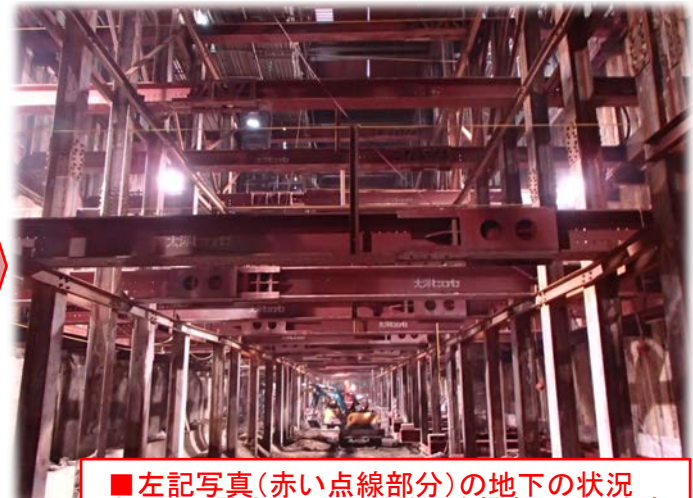
■ はかた駅前通りを車線規制して、道路下の掘削や躯体構築を行っています。(H29.11月時点)

■ 左記写真(赤い点線部分)の地下の状況
地上から最大で15mの位置を掘削しています。

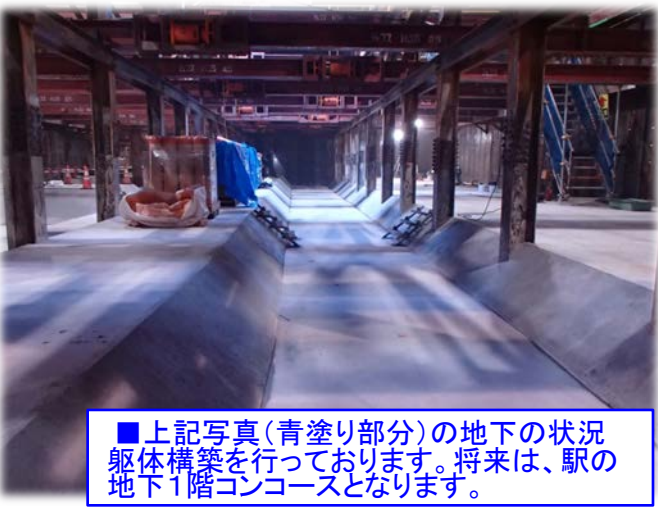
■ 上記写真(青塗り部分)の地下の状況
躯体構築を行っております。将来は、駅の地下1階コンコースとなります。

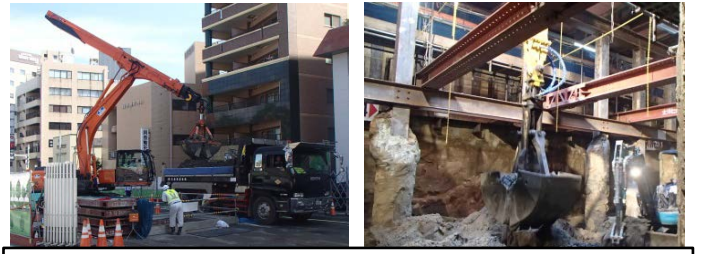
■ テレスコラムを使って、地下の深い部分を掘削しています。
