3. 参考資料

(2) 3連左右坑掘削時の計測結果 (A・C計測)
: 右坑 坑内変位 (1/3)

福岡市地下鉄七隈線博多駅工区建設工事 層別沈下測定 経時変化図

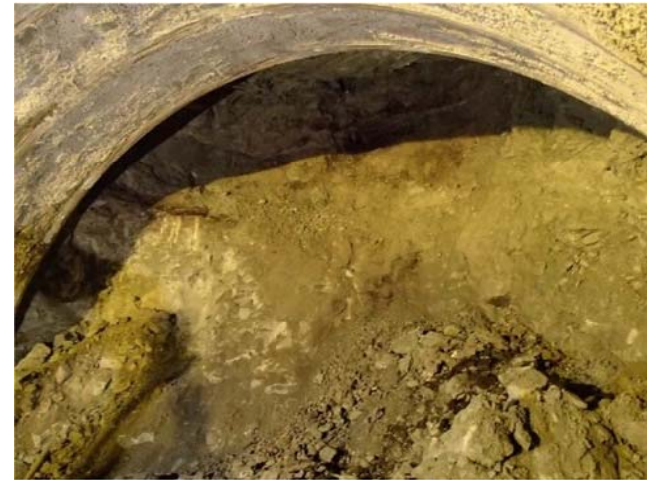
- 過去 (平成28年1月) の3連トンネル中央坑掘削において、支保No.265 (TD=83.0m) 付近で天端からの小崩落が発生している。(写真-1) これは、当該崩落切羽付近に分布している破碎された炭質頁岩と破碎軟質化した頁岩が流れ目で切羽に分布していたことに起因し、発生したものとして推定されている。そこで、今回の左右坑掘削時には、破碎帯の位置確認および水抜きのため、事前に切羽前方断面外へ向けてドリルジャンボを使用した探りボーリング (L=18m) を実施した。(図-1)

写真-1 中央坑No.265 (TD=83.0m付近) 天端小崩落発生状況 (平成28年1月26日発生)

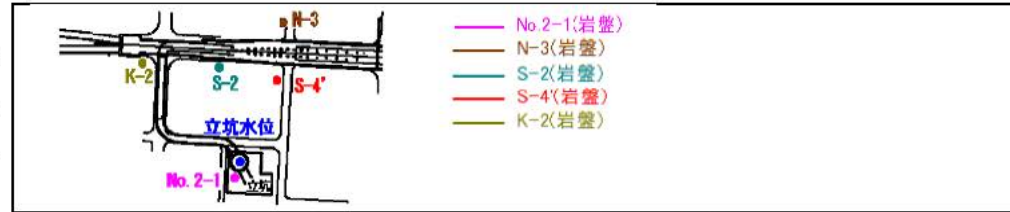
地下水位測定 [岩盤部]

・掘削の影響により、水頭が1~2m程度低下したものの、収束し安定した。
